Câmara Municipal de São Gotardo

INDICAÇÃO N° 142/2025

QUE O PODER EXECUTIVO MUNICIPAL, USUFRUINDO DE SUAS PRERROGATIVAS, ESTUDE A POSSIBILIDADE DE REALIZAR A CORREÇÃO DA VIA RURAL QUE LIGA O MUNICIPIO A ZONA RURAL "DOS CAMPOS", COM SUBSTITUIÇÃO DAS MANILHAS APARENTES QUEBRADAS E CALÇAMENTO OU CASCALHAMENTO DA VIA.

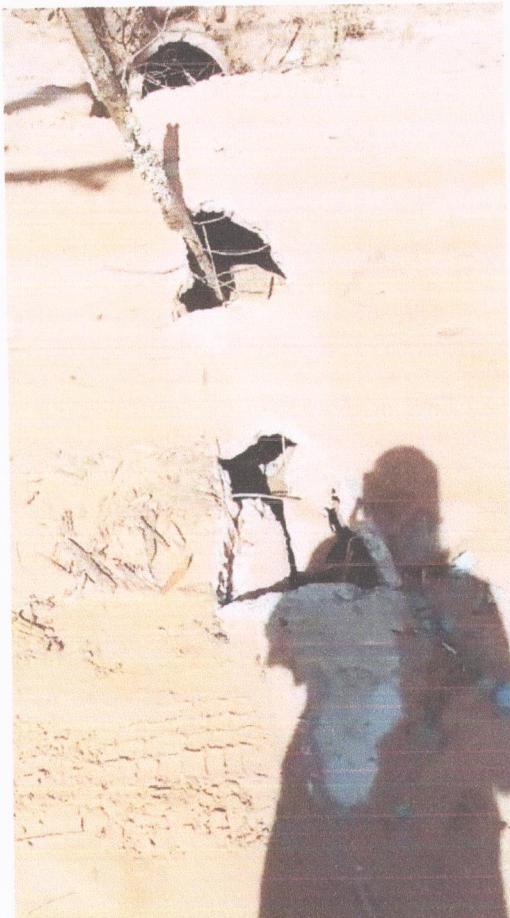
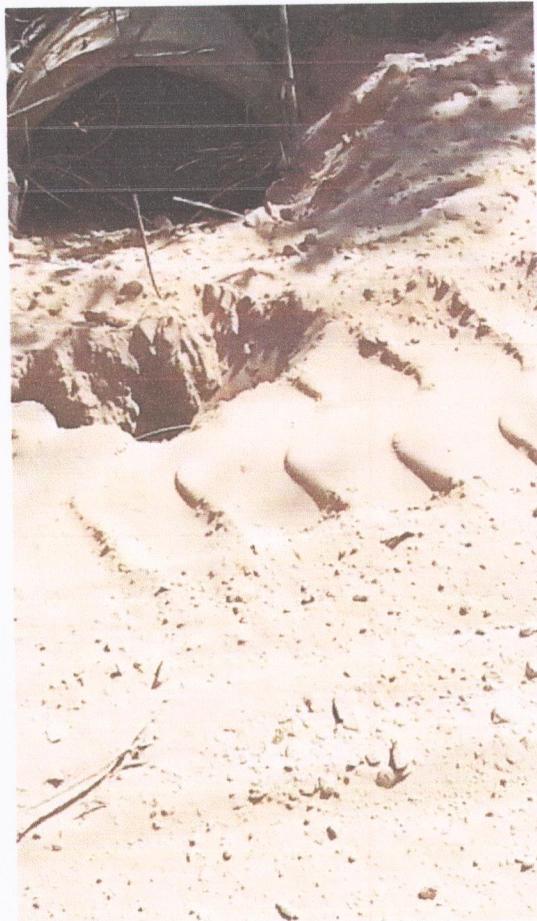
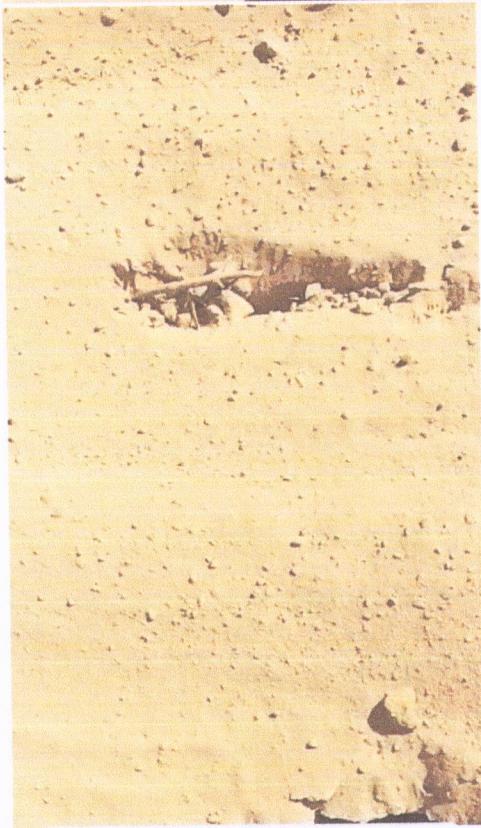
As imagens documentam o colapso da infraestrutura de drenagem, que é o coração de qualquer estrada durável. Observam-se manilhas de concreto (tubos de drenagem) completamente fraturadas e desmoronando . O vergalhão de aço, que deveria estar protegido pelo concreto, encontra-se exposto e corroído, um sinal inequívoco de falha estrutural completa. Em torno dessas manilhas quebradas, o solo da base da estrada foi erodido pela força da água não controlada, criando cavidades perigosas que ameaçam engolir veículos e podem levar ao colapso total da via. Em outros trechos, a superfície da estrada foi completamente varrida,

deixando para trás uma vala preenchida com pedras soltas e detritos, tornando a passagem de veículos extremamente difícil e perigosa.

A substituição das manilhas quebradas e a readequação do sistema de drenagem são, portanto, o primeiro e mais crucial passo, uma vez que a drenagem esteja assegurada, a aplicação de calçamento ou cascalhamento de qualidade transformará a via, garantindo trafegabilidade durante todo o ano, independentemente das condições climáticas, eliminando as interrupções sazonais que atualmente paralisam a logística da região.
